多機能シャワー(多機能スイッチシャワーを除く) で流量が少なくなった。どうしたらよいですか？

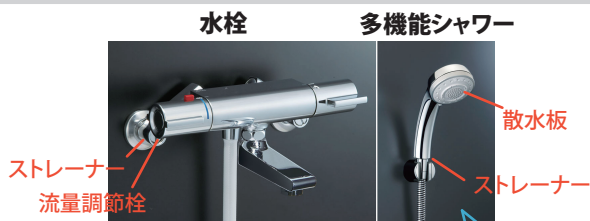
エコフル多機能シャワーの場合
切替ハンドルを回して3種類のシャワーに切替

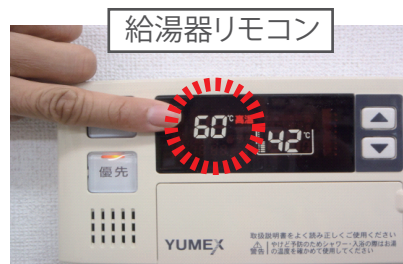
給湯器の給湯温度が50～60℃で設定されているかを確認し、設定されていないときは、50～60℃に設定してください。

⇒サーモスタット混合水栓は構造上、必要とする温度の+10℃高めの給湯器温度設定が必要です。給湯器の温度設定が低い場合は湯の量が減り、湯水の出が悪くなります。
